**ПАСПОРТ ДОСТУПНОСТИ
объекта социальной инфраструктуры (ОСИ)**

**АКТ ОБСЛЕДОВАНИЯ
объекта социальной инфраструктуры
К ПАСПОРТУ ДОСТУПНОСТИ ОСИ**

- 1.1. Наименование (вид) объекта:** муниципальное бюджетное образовательное учреждение дополнительного образования «Центр творческого развития и гуманитарного образования» Артемовского городского округа

- 1.2. Адрес объекта:** 692760, Приморский край, г. Артем, ул. Кирова, 21
- 1.3. Сведения о размещении объекта:**
- второй этаж 2х этажного здания, 772 кв. м

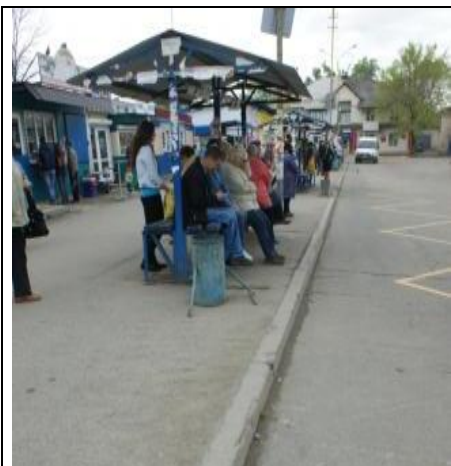
Фото 1

Имеется уклон заезда на тротуар со стороны остановки автобуса; отсутствует схема движения к объекту. Дорожное покрытие заасфальтировано, но имеются канавы и ямы, перепады по высоте. Калитка имеет ширину 100 см, не имеет порога. Ворота имеют ширину 3,5 м. Маршрут движения имеет частичное разрушение асфальтового покрытия.

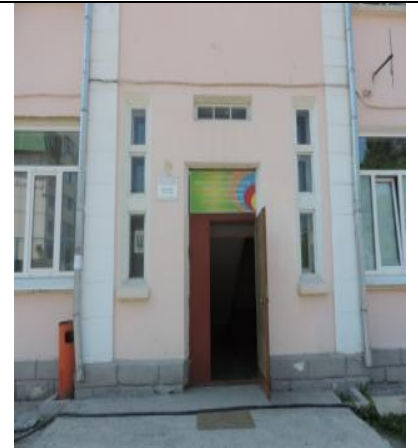
Φοτο 28

1.2	Путь (пути) движения на территории	есть		26-27	Калитка имеет ширину 100 см, не имеет порога. Ворота имеют ширину 3,5 м. Маршрут движения имеет частичное разрушение асфальтового покрытия.	К, С	Требования к размерам калитки и ворот привести в соответствие. Произвести ремонт асфальтового покрытия.	Капитальный ремонт

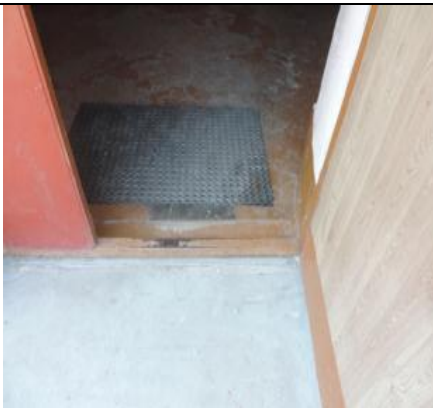
Φοτο 29

2.3	Входная площадка (перед дверью)	есть	б/н	29-30	Входная площадка имеет размер – 3,5 кв.м недостаточный для разворота кресла-коляски. Навес и водоотвод над входной площадкой отсутствует. Имеются повреждения поверхности покрытия.	К	Выполнить входную площадку с навесом и водоотводом по ГОСТ Р, достаточную для разворота кресла-коляски Произвести ремонт поверхности покрытия входной площадки.	Капитальный ремонт

повреждения поверхности покрытия.			
	ОБЩИЕ требования к зоне		29-33		<p>Входная площадка имеет размер – 3,5 кв. м недостаточный для разворота кресла-коляски. Навес и водоотвод над входной площадкой отсутствует. Имеются повреждения поверхности покрытия. Входная дверь соответствует требованиям, для открывания двери не требуется значительное усилие, доводчик имеется, но не отрегулирован. Дверь не имеет смотровых панелей. Дверь имеет порог, высота которого составляет 5 см. Отсутствует ручка нажимного действия. Площадь тамбура составляет 24 кв. м. Отсутствует информация о схеме движения инвалидов по зданию. Имеются повреждения поверхности покрытия.</p>	К, С	<p>Требуется установка стационарного пандуса с навесом, поручнями и противоскользящим покрытием. Выполнить входную площадку с навесом и водоотводом по ГОСТ Р, достаточную для разворота кресла-коляски Произвести ремонт поверхности покрытия входной площадки. Необходимо занизить порог. Произвести замену входной двери со смотровой панелью. Отрегулировать доводчик. Произвести ремонт поверхности покрытия. Разместить информацию о схеме движения.</p>	Капитальный ремонт.

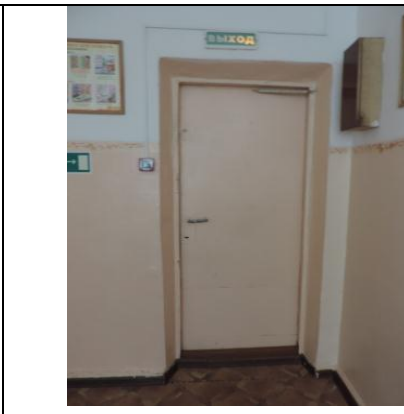
Φοτο 38

закрывания. Порог превышает 0, 025 м			
3.6	Пути эвакуации (в т.ч. зоны безопасности)	есть	15	39 - 42	<p>Пути эвакуации (коридоры, переходы, тамбуры) имеют недостаточную ширину (менее 1,5 м). Эвакуационный выход имеет порог (0,8 м). Прилегающее к нему асфальтовое покрытие полностью разрушено. Дверь на улицу доводчиков не имеет. Отсутствует ручка нажимного действия</p>	К,О, У,Г,С	<p>Предусмотреть расширение коридоров, переходов, тамбуров. Установить нескользящее покрытие, разместить информация о схеме движения инвалидов по зданию. Демонтировать порог. Заменить эвакуационную дверь и восстановить асфальтовое покрытие</p>	Капитальный ремонт.
	ОБЩИЕ требования к зоне		1,10, 15	32-34, 39-42	<p>Коридоры, тамбуры переходы имеют недостаточную ширину, в них отсутствуют поручни. Ширина лестничного марша менее 1,35 м. Имеет ширину в свету менее 1,2 м. Не оборудована фиксаторами. Пути эвакуации имеют недостаточную ширину. Эвакуационный выход имеет порог (0,8 м). Прилегающее к нему асфальтовое покрытие полностью разрушено.</p>	К,О, У,Г,С	<p>Произвести монтаж поручней на стенах в коридорах, тамбурах, переходах. Расширить их ширину. Расширить ширину лестничного марша. Расширение дверного проема с установкой новой двери. Установить дверь нажимного типа. Демонтаж порога. Заменить эвакуационную дверь и восстановить асфальтовое покрытие.</p>	Капитальный ремонт.

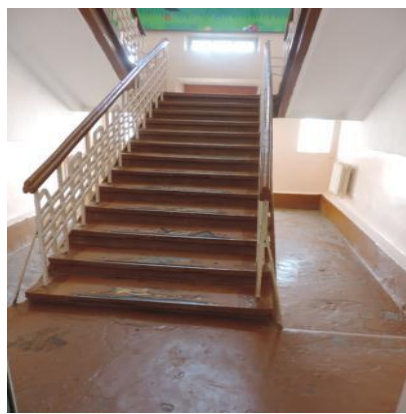
Фото 32

2.5	Тамбур	есть	1	32	Площадь тамбура составляет 24 кв. м. Отсутствует информация о схеме движения инвалидов по зданию. Имеются		Произвести ремонт поверхности покрытия. Разместить информацию о схеме движения.	Капитальный ремонт

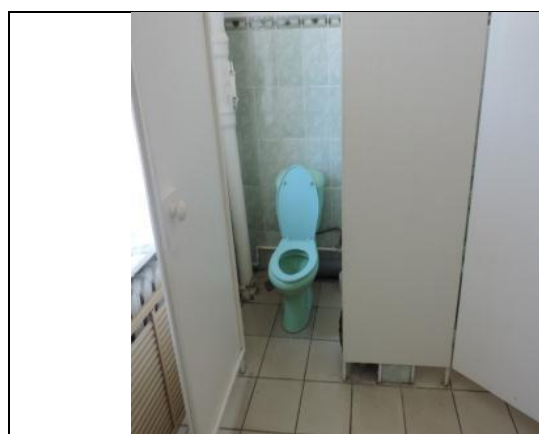
Фото 52

рычажной рукоятки и термостата. Раковины для мытья рук расположены на высоте 80 см. В гардеробной отсутствуют индивидуальные шкафы для одежды (есть вешалки с крючками). Отсутствуют скамейки.		унитазами 1,8 м. Опустить раковину на удобную для использования высоту. Оборудовать туалет поручнями, крючками для одежды и костылей. В гардеробной установить индивидуальные шкафы для одежды и скамейки.	
--	--	--	--	--	--	--	--
